"Czy te oczy mogą kłamać? Chyba nie"

Zakład Mechanoskopii i Balistyki CLKP

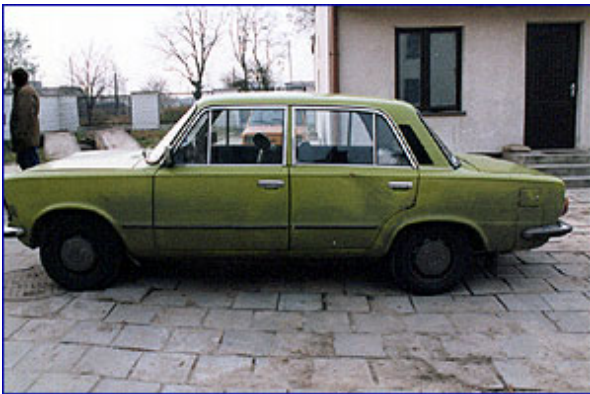
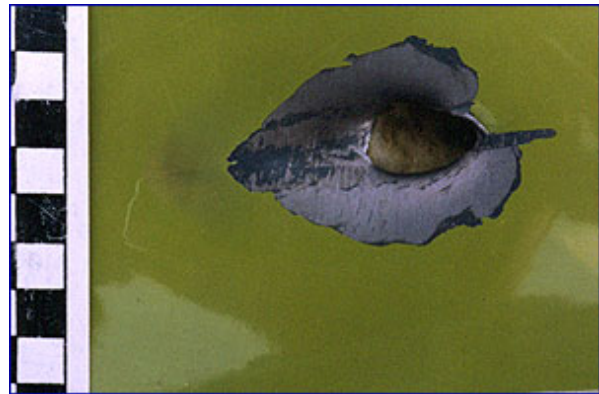
W dachu samochodu znajdował się otwór o nieregularnych kształtach, którego krawędzie zawinięte były do wewnątrz pojazdu. Powłoka lakiernicza wokół otworu była złuszczone na kształt liścia, którego ogonek był skierowany do przodu pojazdu. Natomiast u jego wierzchołka widoczne było przebarwienie lakieru spowodowane wysoką temperaturą. Od wewnątrz kabiny podsufitka w tym miejscu była rozerwana. Przez oba otwory (w dachu i podsufitce) można było przetknąć na wylot sondę, której koniec od wewnątrz przebiegał nad środkiem siedzenia pasażera. Jak przypuszczano, przebarwienie lakieru na dachu samochodu mogło być wynikiem oddziaływania gorących gazów powystrzałowych, wydobywających się z lufy broni palnej, w tym przypadku broni myśliwskiej. Jak wspomniano, pan Kierowca dysponował kniejówką, w której górna lufa była gładka (do naboju śrutowych), zaś dolna gwintowana (do naboju kulowych, sztucerowych). Po pewnych próbach i przymiarkach ustalono, że jest możliwe takie usytuowanie tej kniejówki, aby linia wyznaczona przez sondę pokrywała się z osią lufy gwintowej, natomiast wylot lufy był zbliżony do powierzchni dachu nad miejscem przebarwienia lakieru.

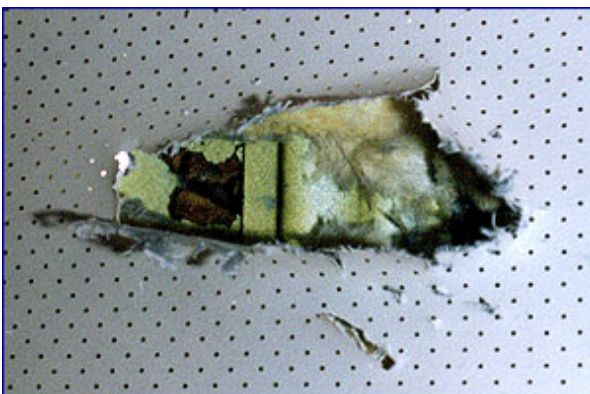
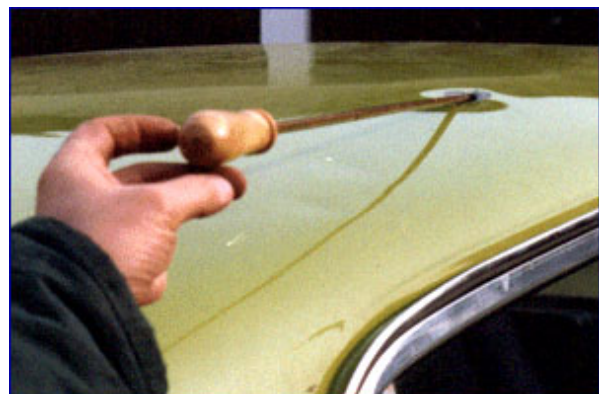
Konkluzją wypływającą z tego eksperymentu było stwierdzenie, że prawdopodobne, a niemal pewne jest, że uszkodzenie dachu powstało w wyniku strzału z broni myśliwskiej oddanego przez strzelca, w tym przypadku pana Kierowcę, siedzącego bokiem na bagażniku samochodu, opierającego dłoń podtrzymującą lufę o dach samochodu i celującego przez zamontowaną na broni lunetę. Pan Kierowca nie przewidział tylko, że oś optyczna lunety nie pokrywa się z osią ładnej z luf. Oddając strzał z dolnej lufy gwintowanej nie spostrzegł zapewne w okularze lunety powierzchni dachu oraz że wylot lufy jest skierowany w siedzącego wewnątrz auta pana Pasażera, lecz obserwował wyłącznie upragniony cel.

Poparciem niezwykłych przyzwyczajęń pana Kierowcy do skutecznienia polowania przy użyciu dachu samochodu jako podpórki pod broń było odnalezienie na dachu tegoż samochodu jeszcze dwóch innych śladów podobnych przebarwień lakieru.
