Wpływ zmatowienia kloszy reflektorów oraz rodzaju żarówek na zasięg plamy świetlnej świateł mijania samochodu marki Toyota Corolla

Abstrakt

W artykule przedstawiono wyniki badań, których celem było wykazanie związku między stanem technicznym kloszy reflektorów (będących w eksploatacji oraz fabrycznie nowych) i rodzajem wykorzystanego źródła światła (żarówki będące w eksploatacji oraz nowe) a zasięgiem plamy świetlnej samochodu osobowego marki Toyota Corolla.

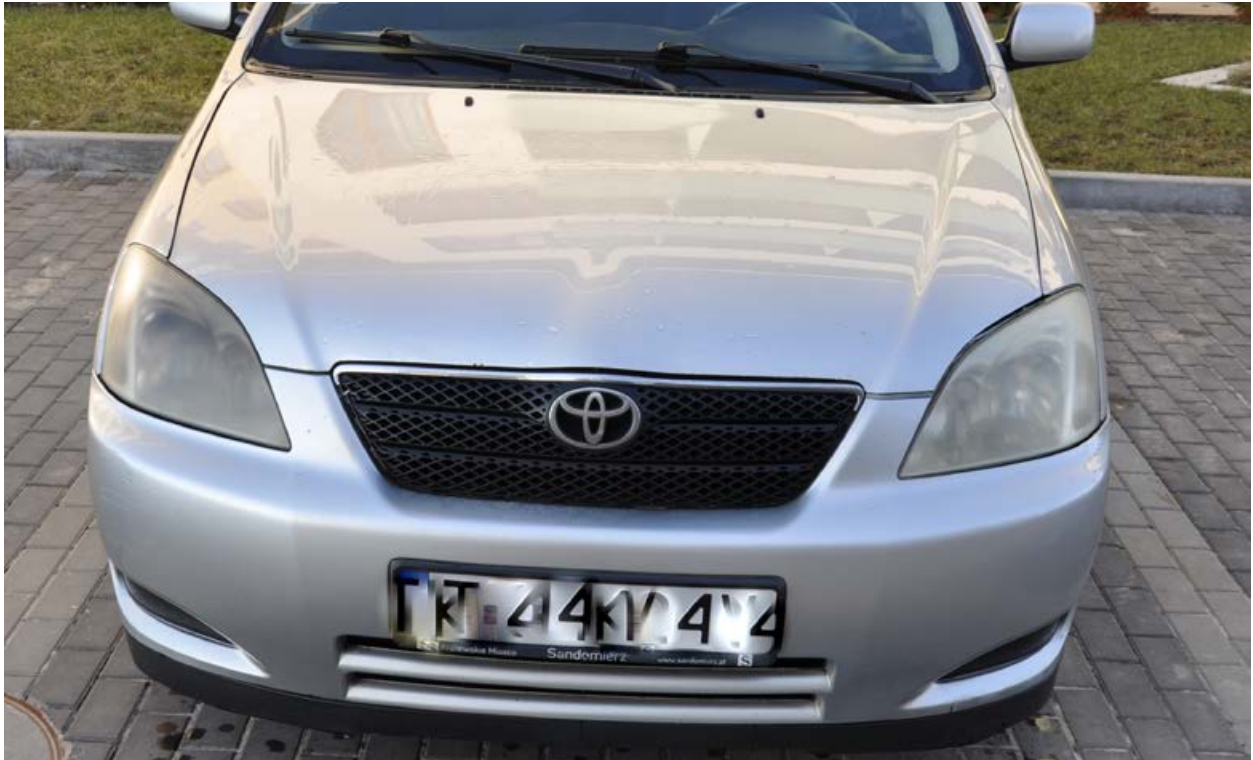
Ryc. 1. Pojazd badawczy z zamontowanymi zmatowiałymi reflektorami

Artykuł przedstawia wyniki badań, których celem było wykazanie związku między stanem technicznym reflektorów (będących w eksploatacji oraz fabrycznie nowych) i rodzajem wykorzystanego źródła światła (żarówki będące w eksploatacji oraz nowe) a zasięgiem plamy świetlnej świateł mijania samochodu osobowego. Badaniom poddano samochód osobowy marki Toyota Corolla, wyprodukowany w 2003 r., który wyposażony był w żarówki halogenowe H7, zamontowane na wysokości ok. 0,7 m od podłoża. Klosze reflektorów miały widoczne ślady zużycia, tj. zarysowania oraz zmatowienie całej powierzchni. W czasie badań sprawdzono żarówki będące w eksploatacji oraz nowe, mocniejsze w reflektorach z zmatowiałymi kloszami, a następnie w nowych reflektorach (zamiennik przewidziany do tego modelu) – ryc. 1 ÷ 2.

pojazd poddano przeglądowi technicznemu w zakresie regulacji świateł oraz ciśnienia powietrza w kołach. Przy zmatowiałych reflektorach na stacji diagnostycznej nie udało się ustawić tzw. granicy światła i cienia.

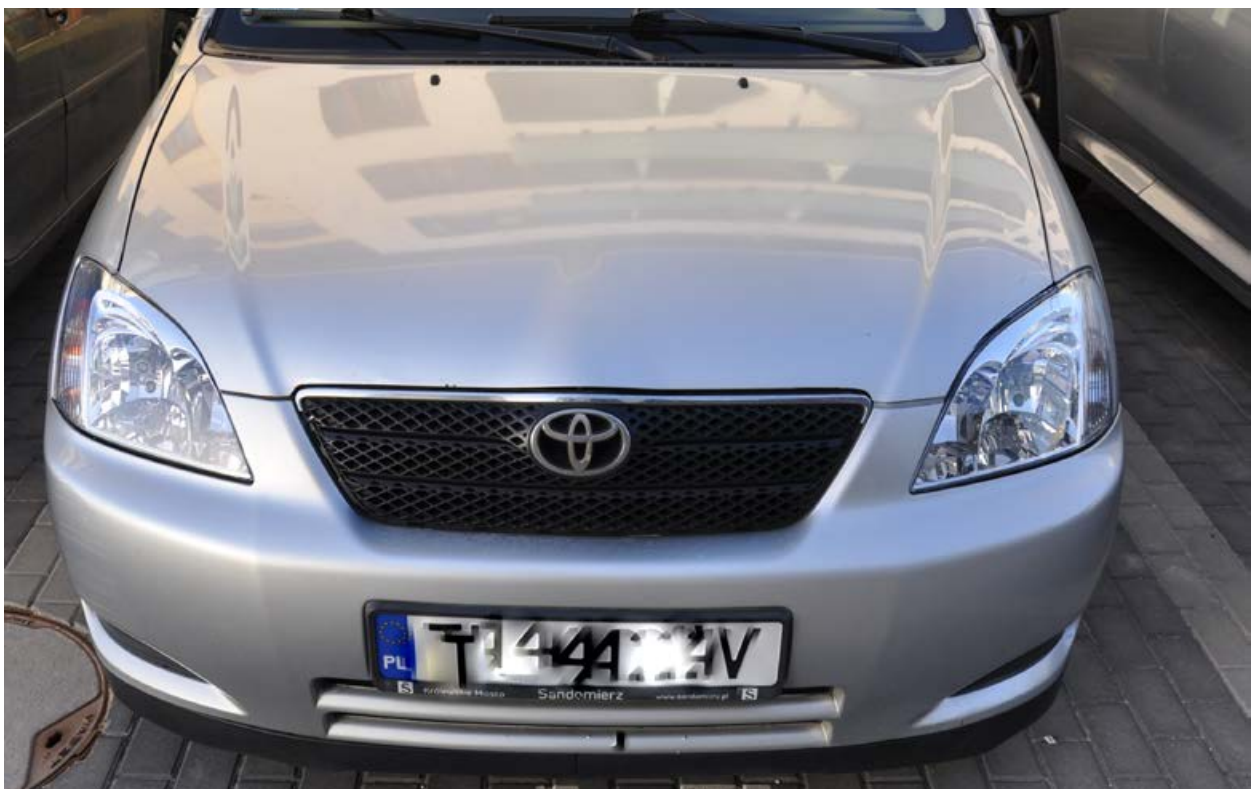
Ryc. 2. Pojazd badawczy z zamontowanymi fabrycznie nowymi reflektorami

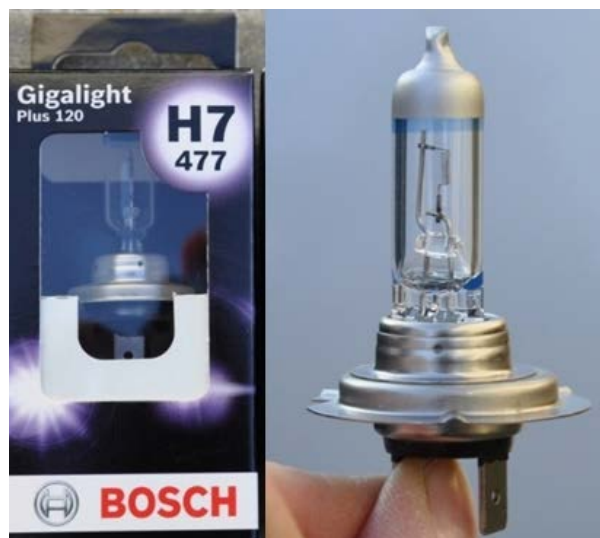
Ryc. 5. Fabrycznie nowe, mocniejsze żarówki

Żarówkami zamontowanymi w reflektorach, będącymi w eksploatacji, były żarówki PHILIPS Vision H7 12V 55W PX26d 12972PRC1 (ryc. 4) oraz fabrycznie nowe, mocniejsze żarówki BOSCH Gigalight H7 12V 55W Plus 120, które zgodnie z informacją producenta, posiadają o 120% większe natężenie emitowanego światła w stosunku do standardowych żarówek (ryc. 5).

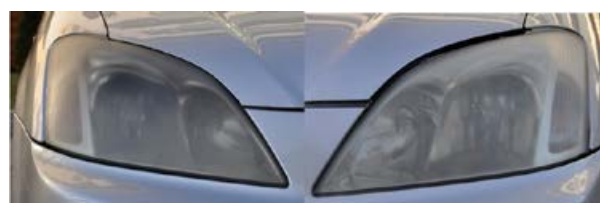
Ryc. 6. Reflektory będące w eksploatacji (zmatowiałe)

Opracowanie badań podzielono na dwie części. Pierwszą część stanowiły badania przy wykorzystaniu będących w użytkowaniu reflektorów marki Valeo (zmatowiałych i porysowanych) z zamontowanymi żarówkami będącymi w eksploatacji oraz nowymi (ryc. 6).

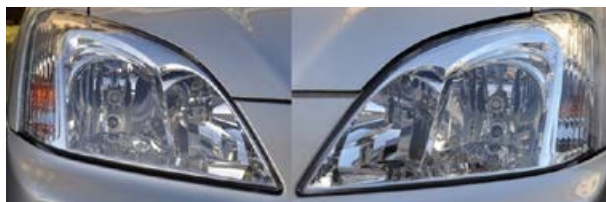
Ryc. 7. Fabrycznie nowe reflektory

Drugą część stanowiły badania z wykorzystaniem fabrycznie nowych reflektorów marki Valeo z żarówkami

będącymi w eksploatacji oraz nowymi, mocniejszymi (ryc. 7).
